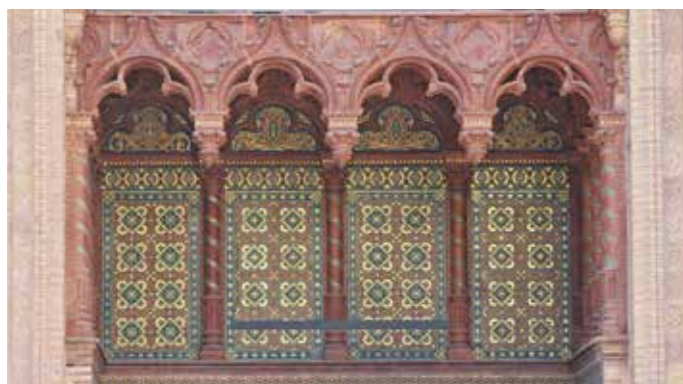
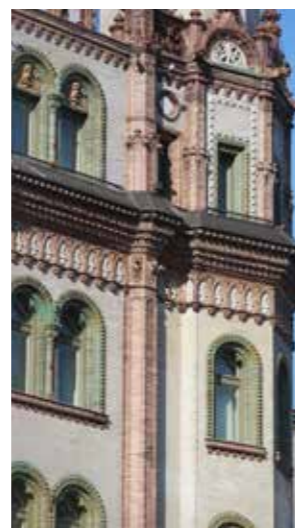
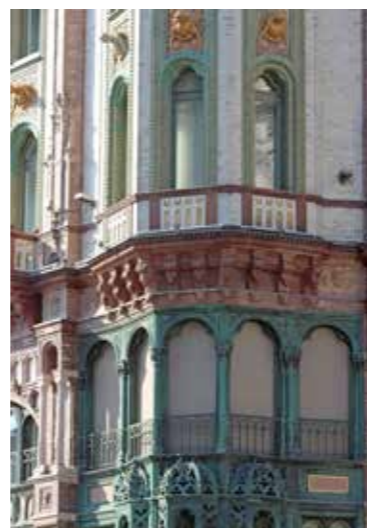
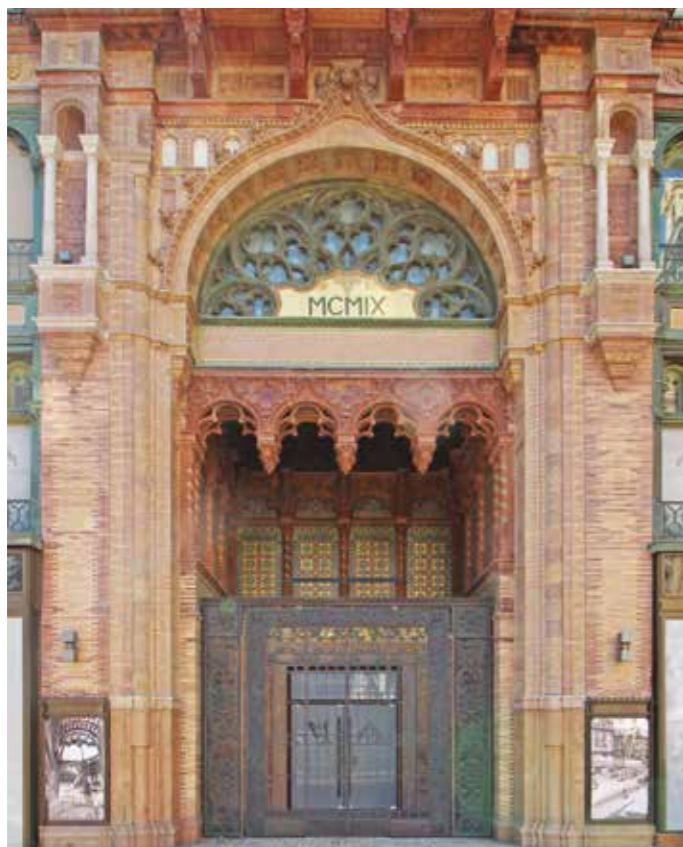
Fent a pénzintézeti fiók egykori bejárata, jobbra a homlokzat részletei, szemben a főpárkány részlete (a szerző felvételei)

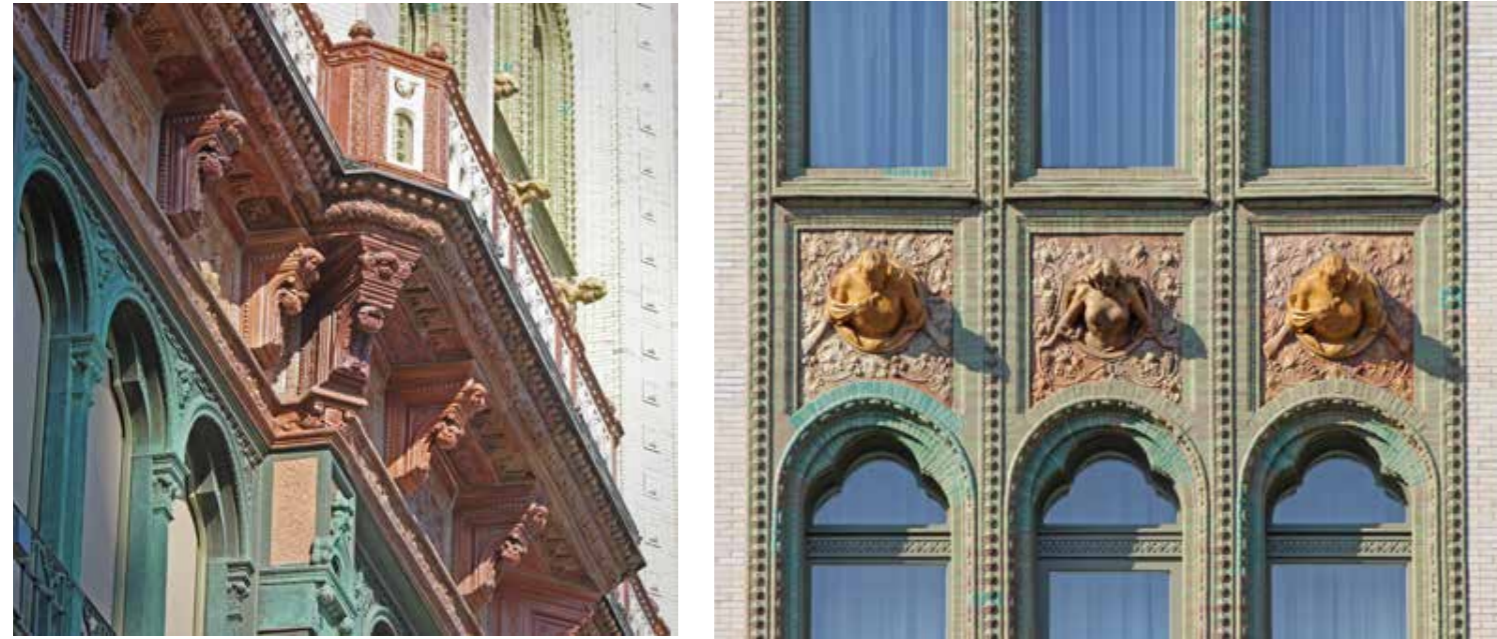
A homlokzat részletei (a szerző felvételei), jobbra a kisebb belső udvar képe, 1914 (ÉpIp, FSZEK); szemben fent és jobbra a passzázs öntöttvas elemes belső homlokzai, balra lent a lefedett kisebb udvar (a szerző felvételei)

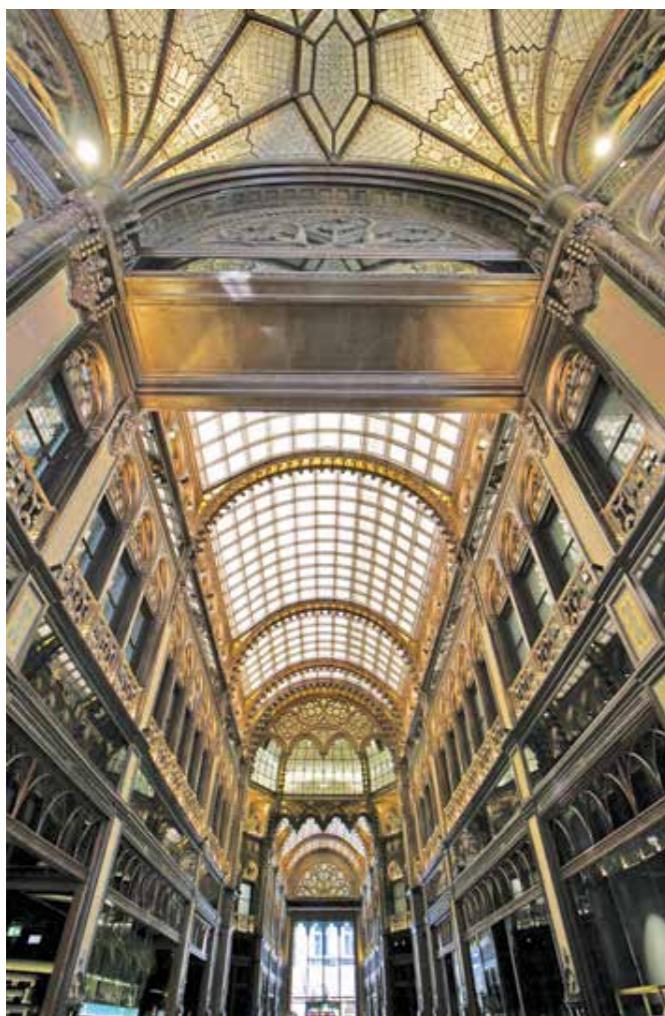
Balra a passzázs egyik ágának összképe (a szerző felvétele); fent a Ferenciek tere felőli Luxfer-üveg kupola rajza, 1912 (ÉpIp, FSZEK)

volt kész az összes munka és az elszámolás sem. Bár már 1911 karácsonya körül biztosan voltak üzletek, melyek a passzázsba költöztek, a Kígyó térhez közelebb eső összetett Luxfer-üveg kupola csak 1912 őszére készült el.⁵⁸¹

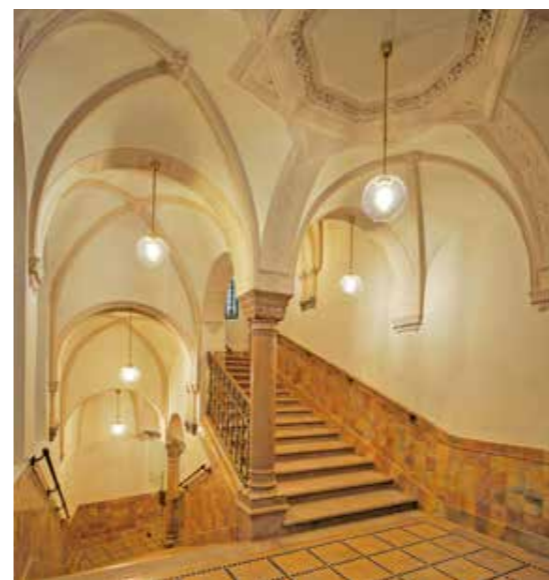
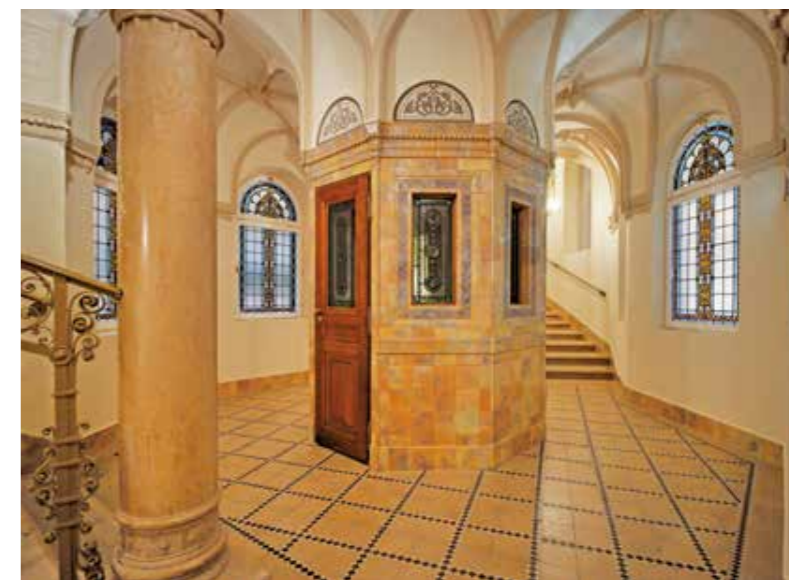
Balra és jobbra a közös pihenős kétkarú lépcső, a felvonó hatszögű építményével (a szerző felvételei)
